LABORATORIO STRUTTURE E PROVE MATERIALI

Rapporto tecnico 163/2014

PROVE DI COMPRESSIONE PER LA VERIFICA DELLA RESISTENZA DEGLI SPIGOLI IN CONCI PREFABBRICATI DA TUNNEL

COMMITTENTE: RECC s.r.l.

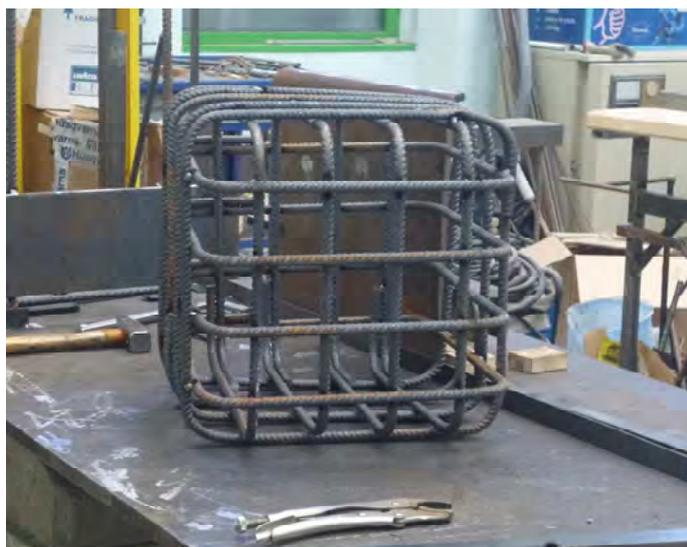
Figura 1. Assemblaggio gabbia metallica

Le prove di compressione degli spigoli oggetto dell'incarico sono state eseguite su cubi in calcestruzzo armato con armatura tradizionale, e con l'aggiunta di armatura di pelle negli spigoli, realizzata in fibra di vetro. I campioni sono stati realizzati presso il Laboratorio di Strutture e Prove Materiali del Dipartimento di Ingegneria Civile ed Ingegneria Informatica di Ingegneria Civile, l'armatura di pelle è stata fornita dal Committente. Alcune immagini relative all'assemblaggio dei campioni e al getto del calcestruzzo sono riportate nelle Figure 1, 2, 3. In particolare sono stati realizzati quattro cubi, di dimensione pari a $500 \times 500 \times 500 \text{ mm}^3$. Due elementi costituiscono il riferimento e presentano sola armatura metallica tradizionale costituita da barre sagomate $\varnothing 12$, assemblate come illustrato in Figura 1. In due blocchi è, invece, l'aggiunta di armatura di pelle (Fig. 2). L'armatura tradizionale è realizzata con acciaio B450C, saldabile. La fase di getto è illustrata in Figura 3.

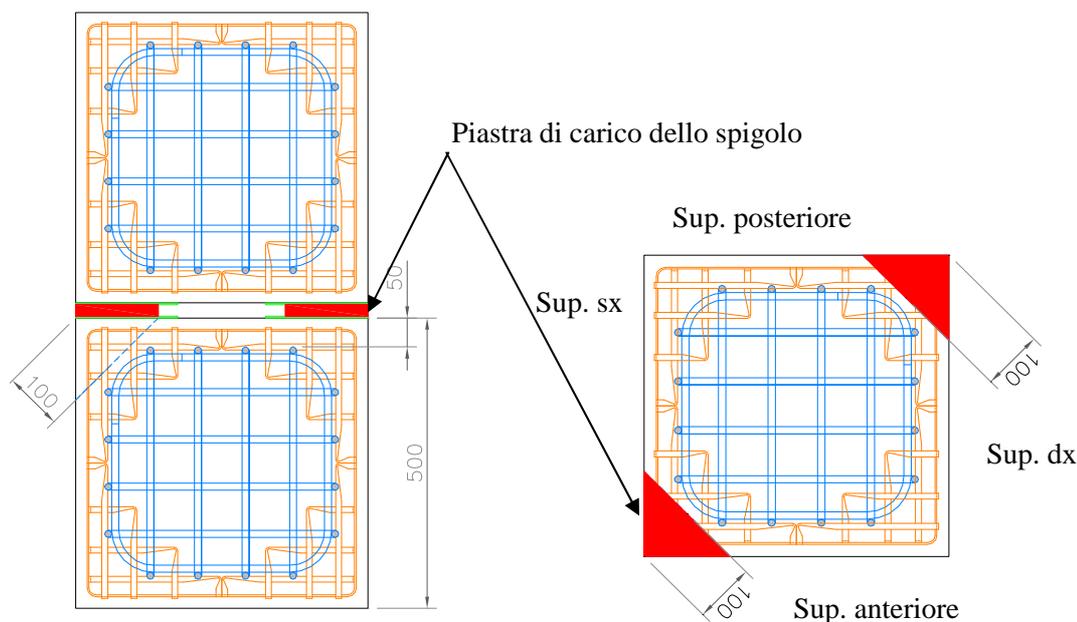
Figura 4. Assemblaggio campioni

La prova consiste nel posizionare i due blocchi di calcestruzzo ($500 \times 500 \times 500 \text{ mm}^3$) l'uno sull'altro, in modo da presentare contatto solo in due punti di spigolo (Fig. 4). Il contatto è garantito da una piastra triangolare metallica triangolare con due lati uguali pari a 100 mm e spessore pari a 30 mm. Sulla faccia superiore e inferiore della piastra sono disposti due fogli di neoprene (Fig. 7).

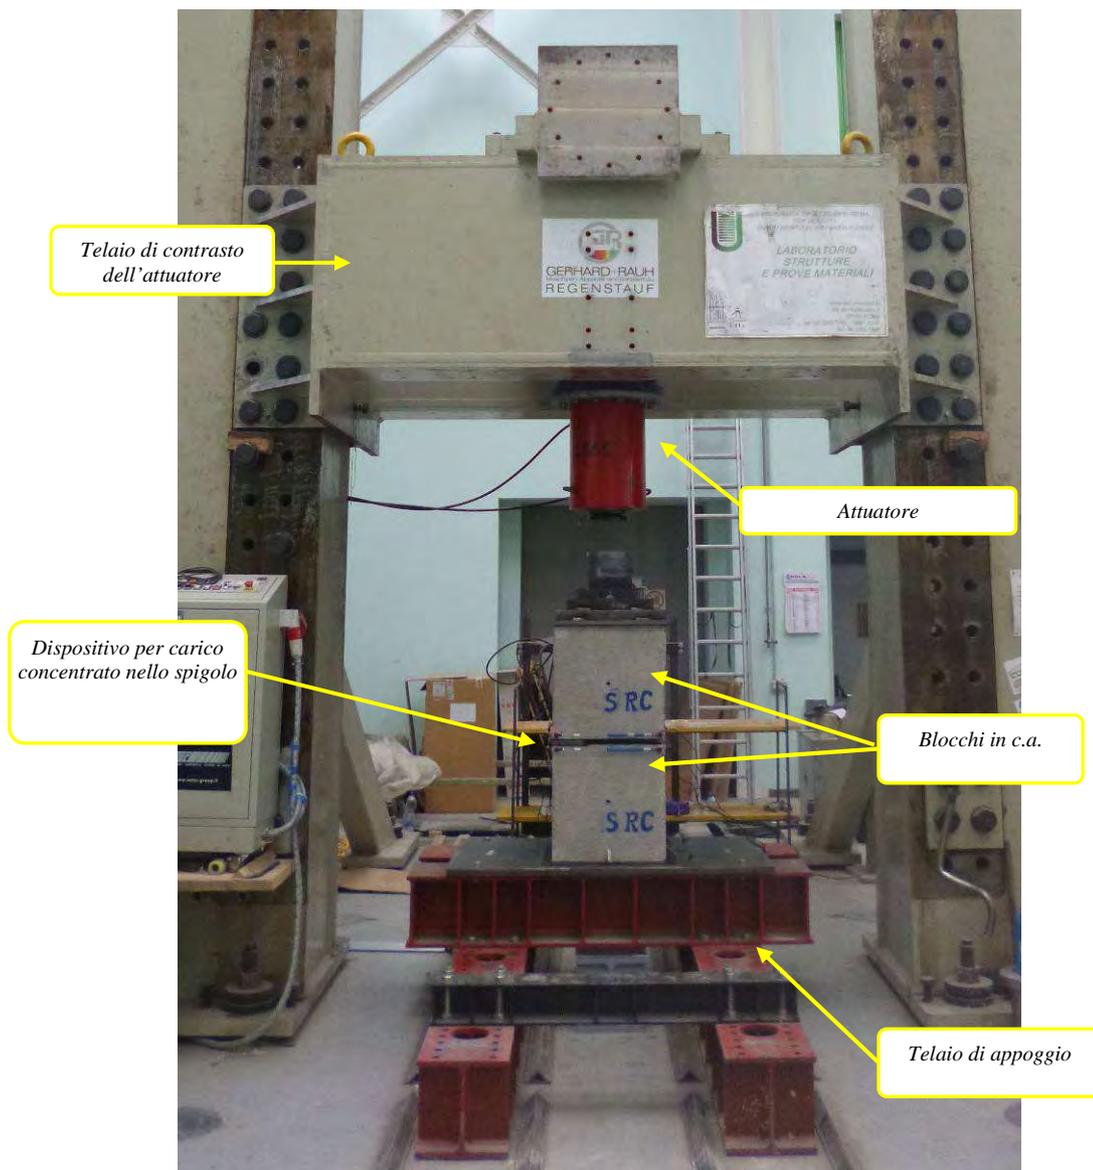
Figura 4. Setup di prova

In Figura 5 è illustrato il banco di prova utilizzato per la sperimentazione. I campioni sono sottoposti a carico di schiacciamento attraverso un martinetto da 4000 kN vincolato ad un telaio di contrasto da 4000 kN. L'appoggio di base è realizzato con una piastra metallica fissata ad un telaio d'acciaio, come illustrato in Figura 5.

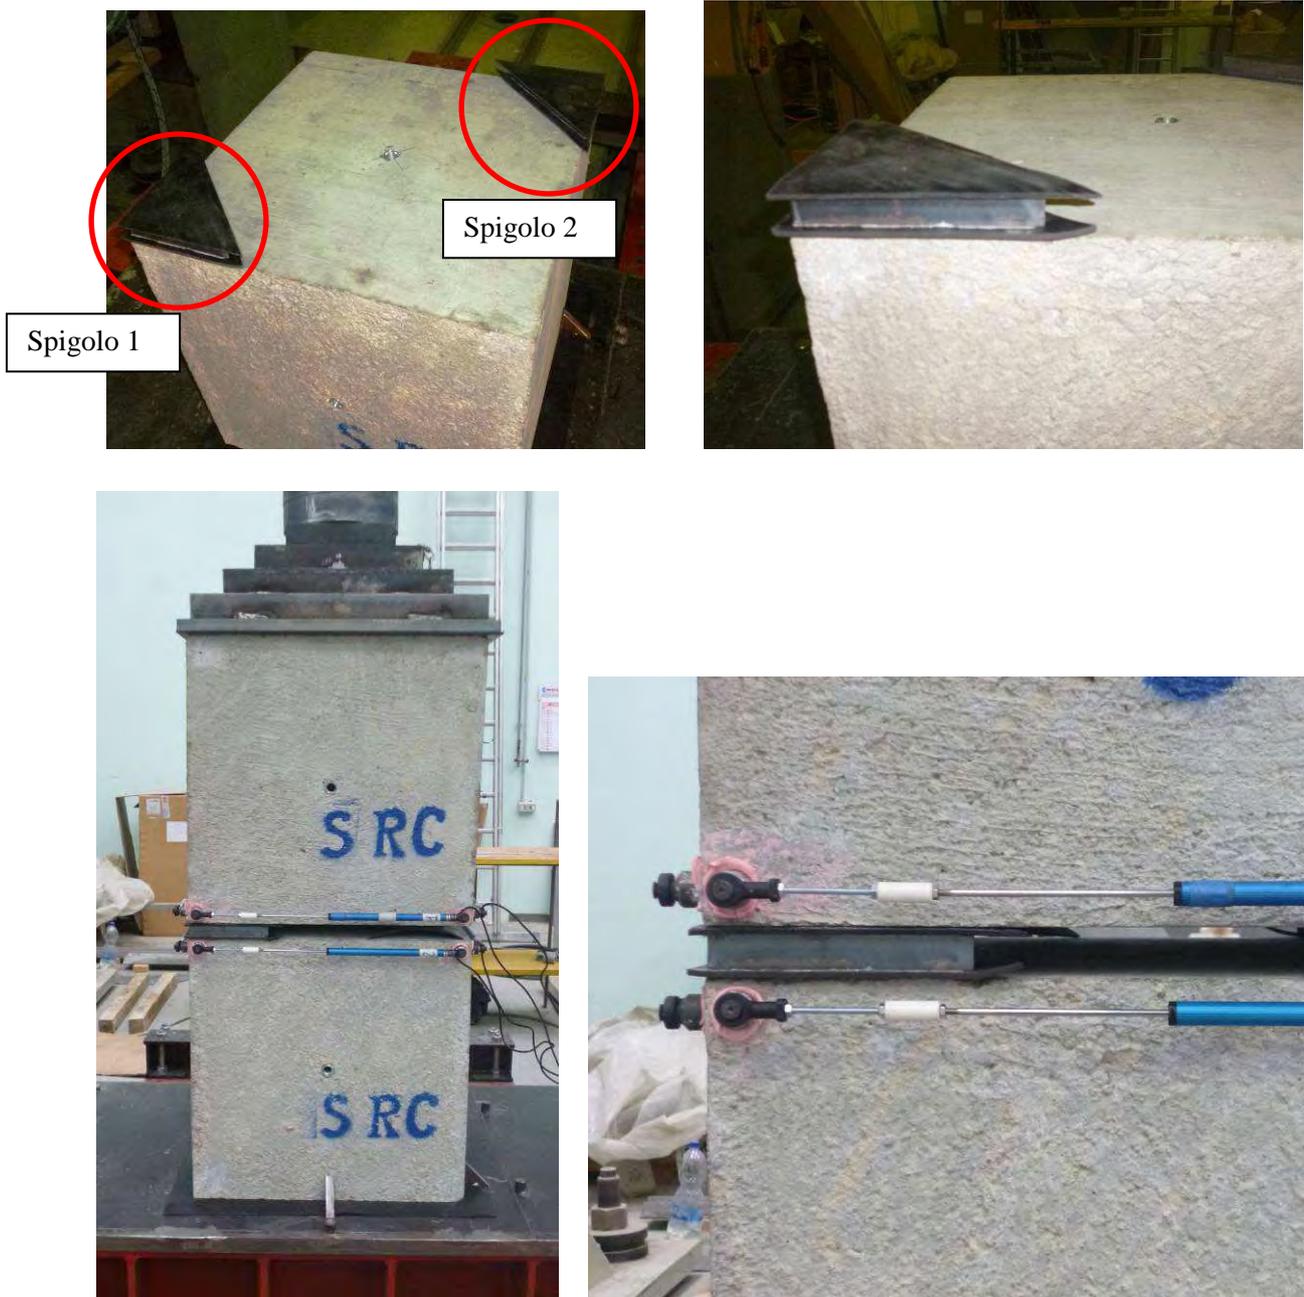
Figura 5. Setup di prova del sistema di contatto dei due conci e strumentazione

Dettagli del set-up di prova e del contatto tra i blocchi sono riportati in Figura 5.

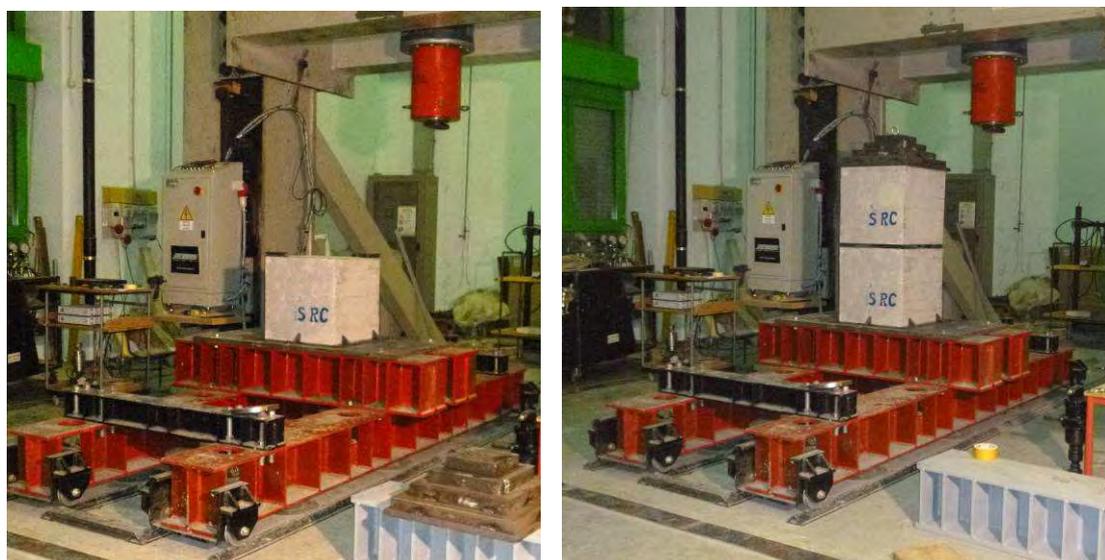
Figura 6. Allestimento prova 1 - SRC

In Figura 6 sono mostrate alcune fasi di allestimento della prova indicata con la sigla SRC, relativa ai blocchi realizzati con calcestruzzo con armatura tradizionale. In Figura 7 è illustrata la fase di avvio della prova.

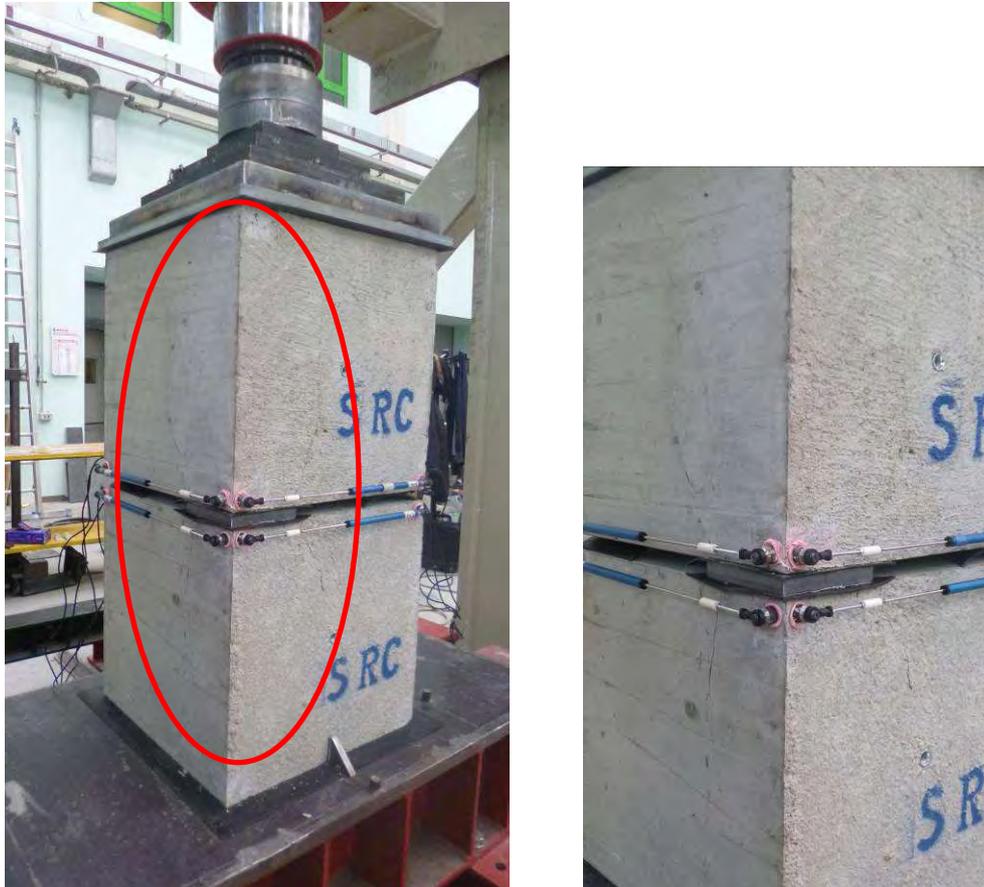
Figura 8. Prova 1 – SRC: Formazione superficie di rottura spigolo 1(Fig. 5)

L'evoluzione della fessurazione e la formazione della superficie di rottura dello spigolo sono illustrate nelle successive figure. In particolare, in Figura 8 è evidenziata la formazione delle prime fessure che definiscono la superficie di rottura in prossimità dello spigolo denominato 1.

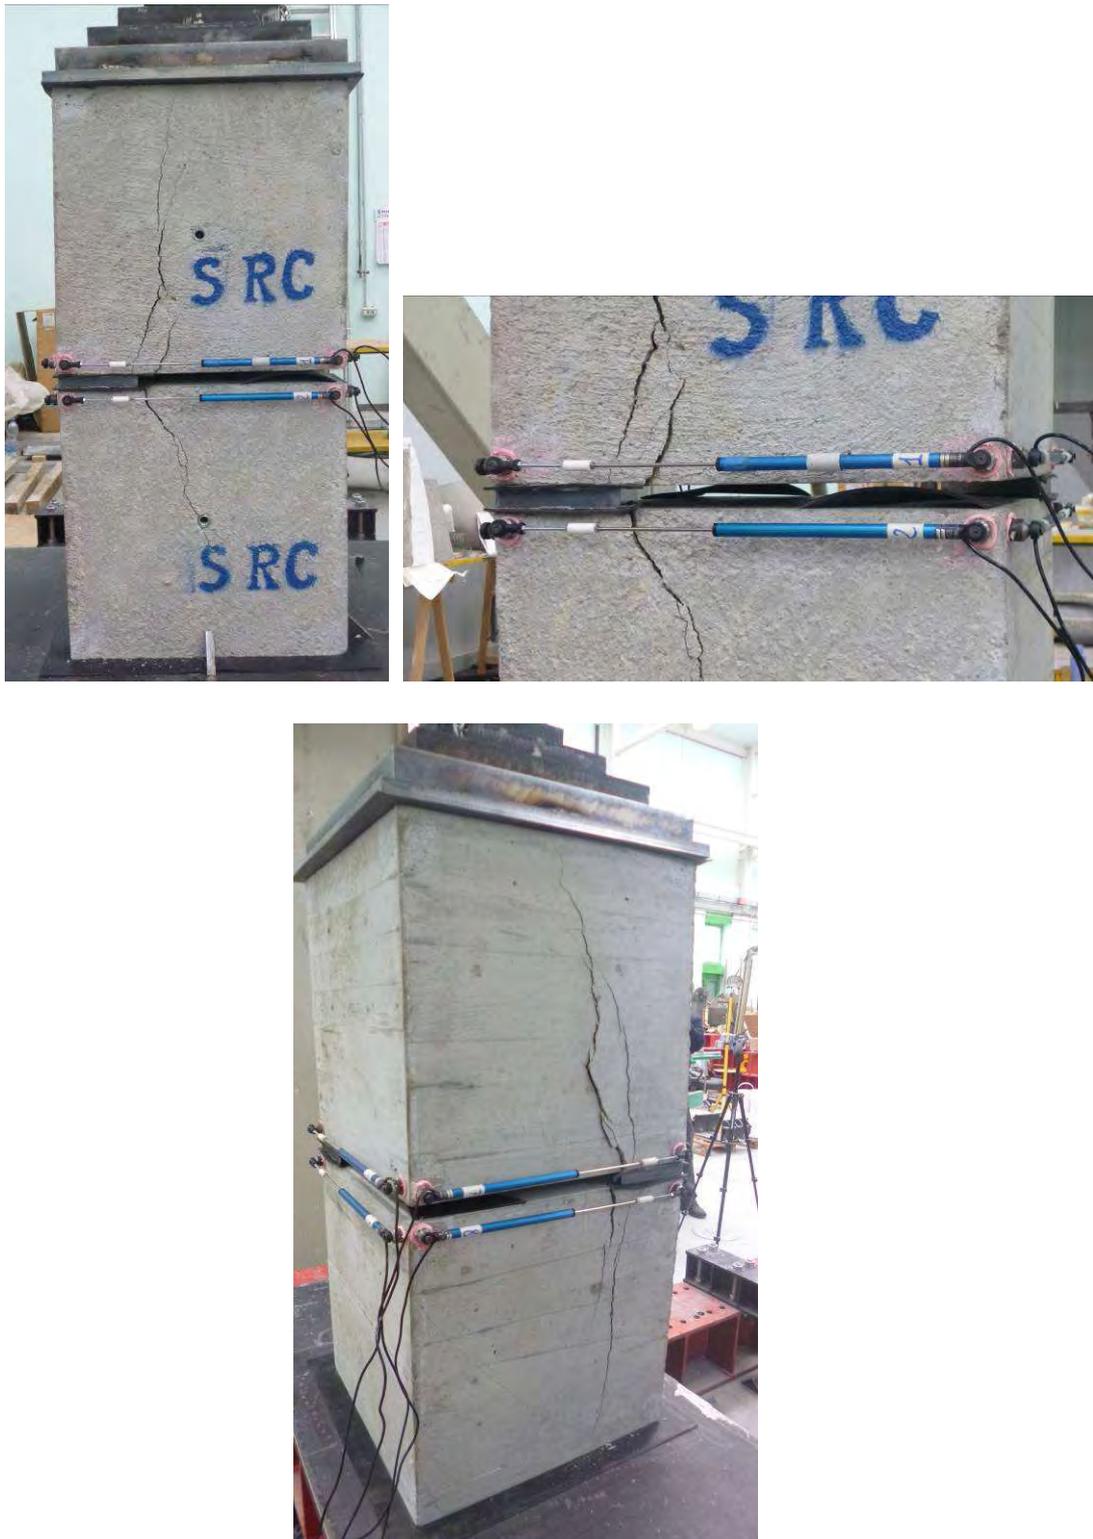
Figura 9. Prova 1 – SRC: Definizione superficie di rottura spigolo 1 (Fig. 5)

In Figura 9 si nota l'evoluzione della fessurazione fino alla definizione di un cono di rottura, in corrispondenza del solo spigolo 1, che coinvolge circa l'intera altezza dei blocchi e presenta dimensione di base di poco superiore alla piastra di contatto.

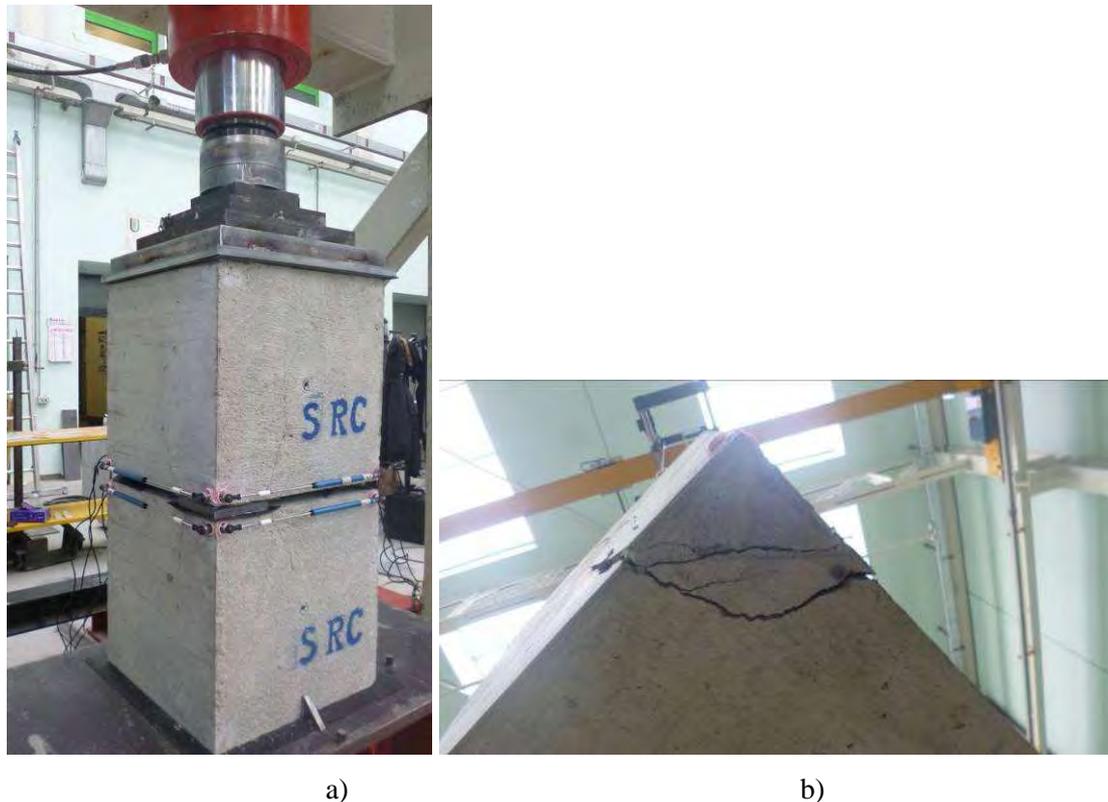
Figura 10. SRC. Termine della prova; a) sistema di blocchi; b) spigolo 1 blocco superiore

Lo stato fessurativo al termine della prova, alla completa rimozione del carico è rappresentato nelle successive figure. In particolare in Figura 10a è illustrato il sistema di blocchi, in Figura 10b la superficie di rottura del blocco superiore in corrispondenza dello spigolo 1. La modalità di rottura dello spigolo 1 del blocco inferiore è individuata nelle Figure 11 e 12.

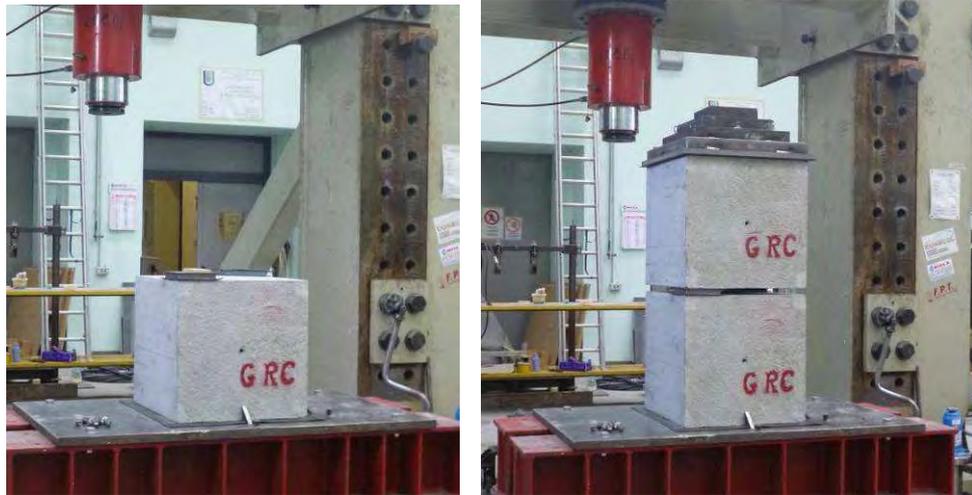
Figura 13. Allestimento prova 2 - GRC

In Figura 13 sono mostrate alcune fasi di allestimento della prova indicata con la sigla GRC, relativa ai blocchi realizzati con calcestruzzo con armatura tradizionale e armatura di pelle. In Figura 14 è illustrata la fase di fase di avvio della prova.

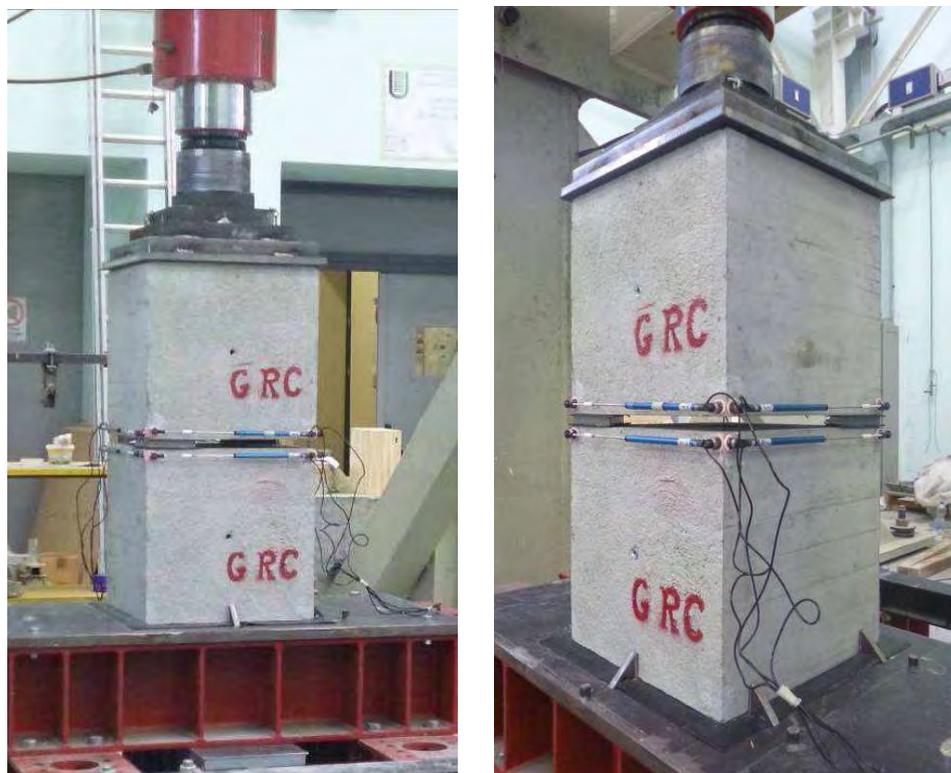
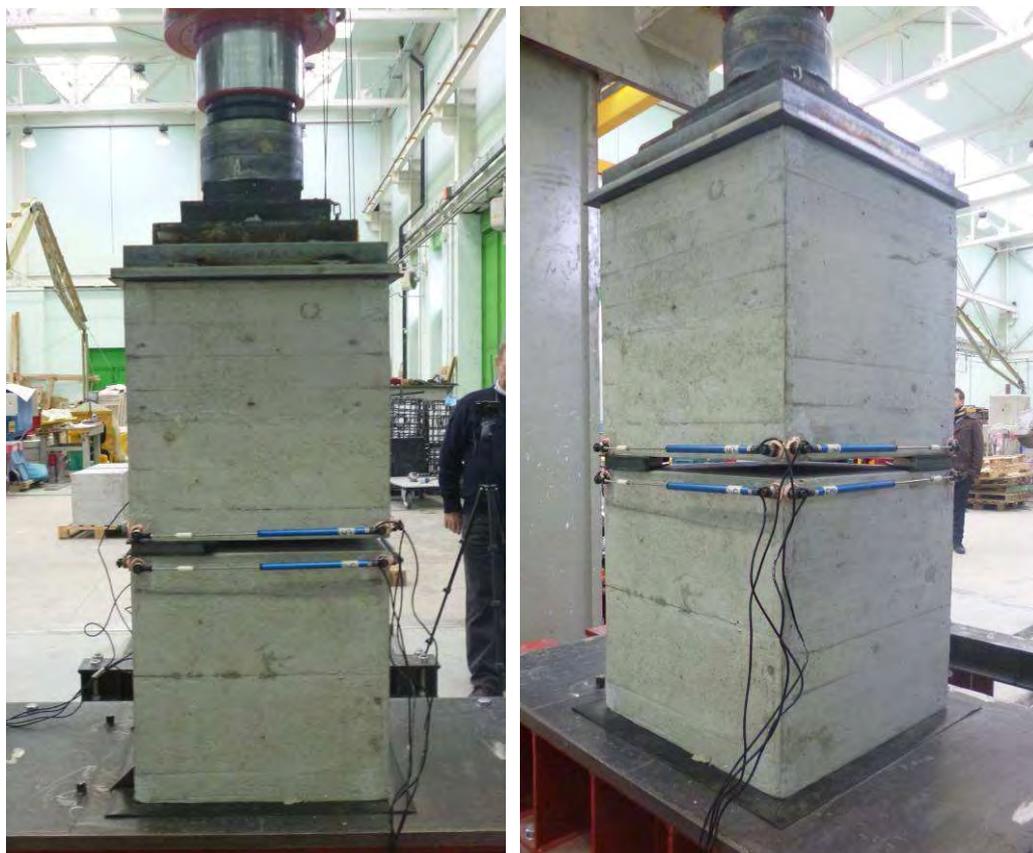
Figura 14. Prova 2 – GRC (superficie anteriore e destra, Fig. 4)

Figura 14. Prova 2 – GRC (superficie posteriore e sinistra, Fig.4)

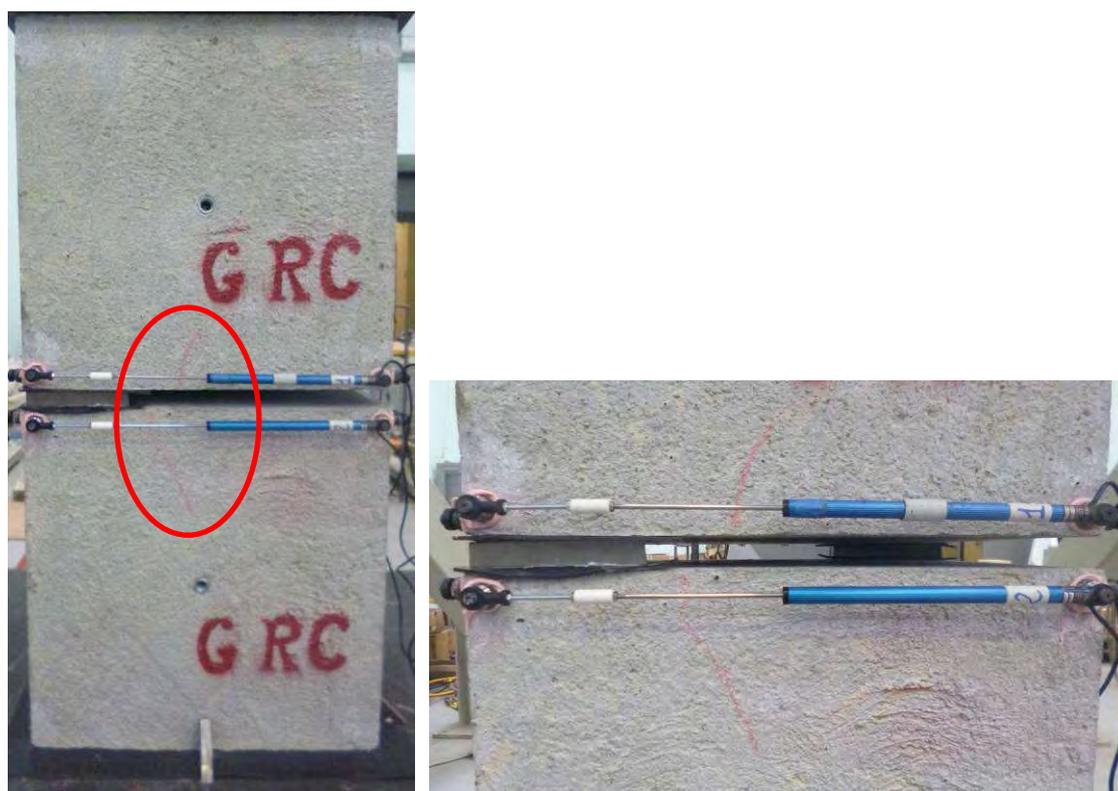
Figura 15. Prova 2 – GRC: Formazione delle prime fessure - superficie anteriore, spigolo 1(Fig. 5).

L'evoluzione della fessurazione e la formazione della superficie di rottura sono evidenziate nelle successive Figure. In particolare in Figura 15 e Figura 16 sono indicate, in rosso, la posizione ed estensione delle prime fessure che nascono in prossimità degli spigoli 1 e 2, rispettivamente. In questa fase non appare ancora ben definibile una superficie di rottura.

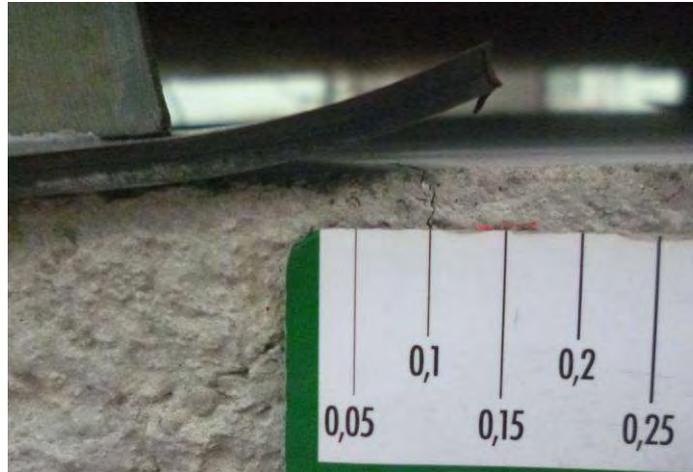
Figura 17. Prova 2 – GRC: Ampiezza massima delle fessure, superficie anteriore, spigolo 1(Fig. 5).

L'ampiezza massima delle fessure, in corrispondenza della loro prima formazione, è dell'ordine di 0.1 mm (Fig. 17)

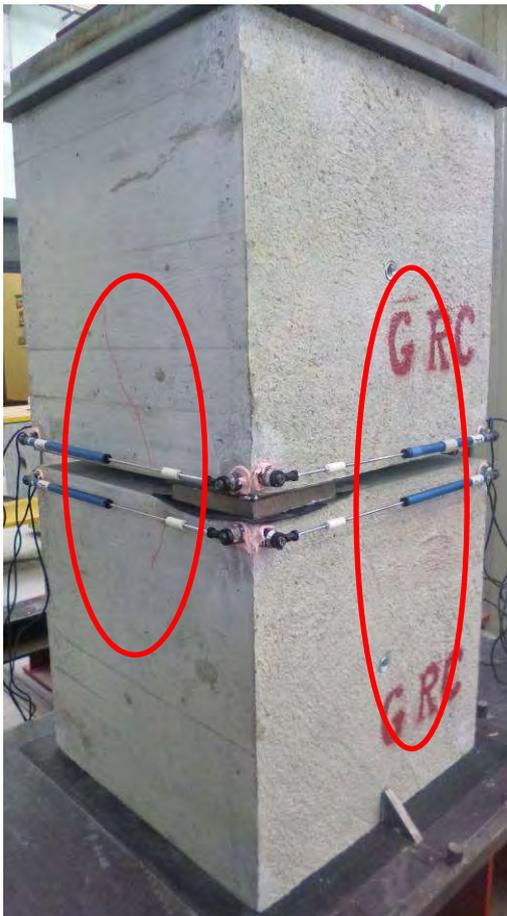
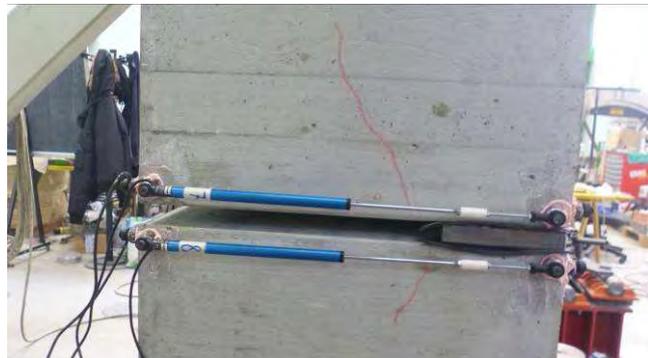
Figura 18. Prova 2 – GRC: Evoluzione quadro fessurativo; a) spigolo 1, b) dettaglio superficie sx.

Al crescere del carico si verifica l'estensione delle fessure già formatesi, come evidenziato in Figura 18 per lo spigolo 1 e in Figura 19 per lo spigolo 2. Si osserva come lo sviluppo del quadro fessurativo riguardi principalmente lo spigolo 1, in corrispondenza del quale la lunghezza delle fessure è pari a circa la metà dei blocchi. Estensioni meno significative si verificano in prossimità dello spigolo 2 (Fig. 19)

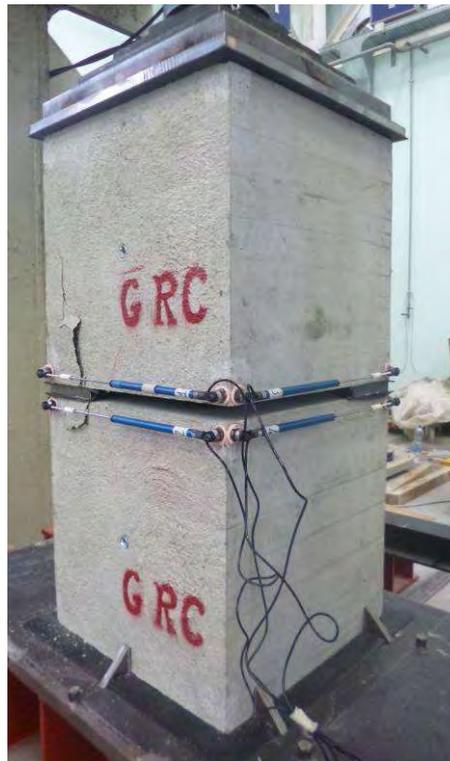
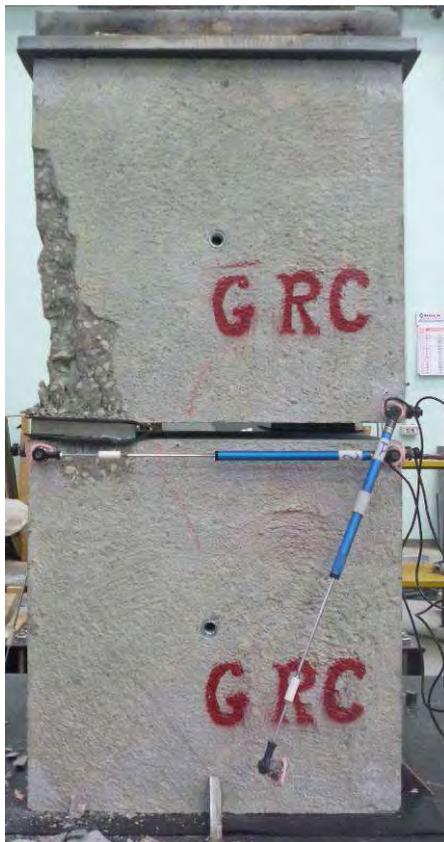
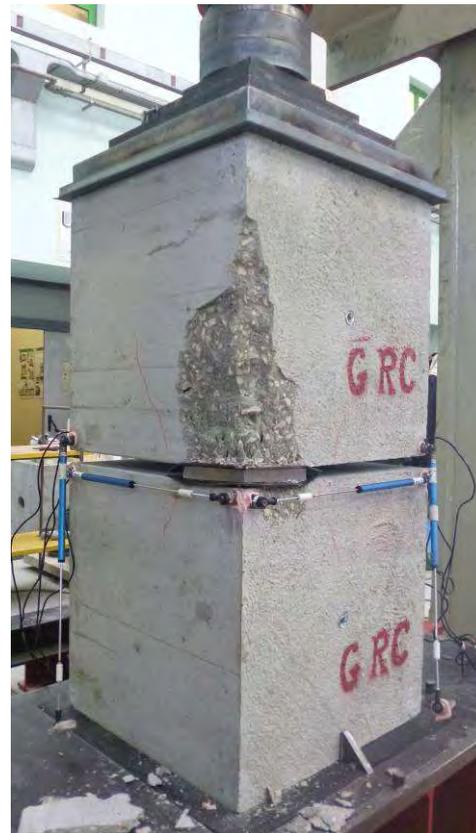
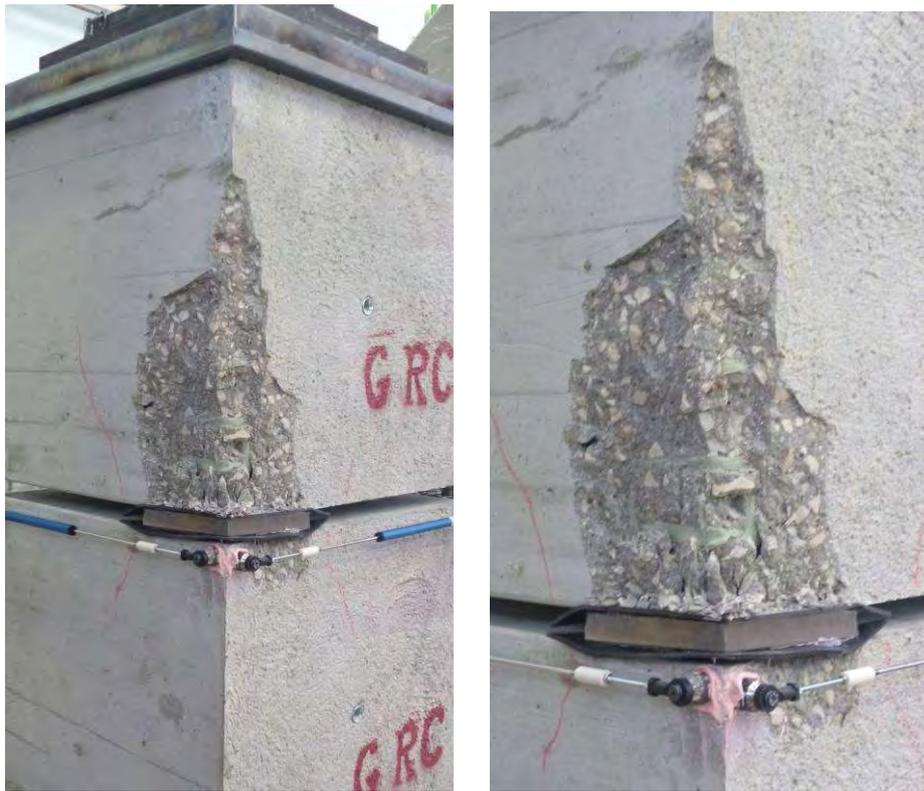
Figura 20. Prova 2 – GRC: Evoluzione quadro fessurativo spigolo 1.

La formazione della superficie di rottura, in prossimità dello spigolo 1 è rappresentata nelle successive Figure 20 e 21. Si può notare, nel blocco superiore, l'espulsione della parte di copriferro esterno all'armatura di pelle, per una altezza pari a circa 35 cm e dimensione in pianta pari alla superficie di contatto. Il danneggiamento dello stato corticale del blocco inferiore è limitato ad una piccola zona al disotto della superficie di contatto (Figg. 20 e 21).

Figura 20. Prova 2 – GRC: Superficie di rottura – spigolo 1 (dettaglio).

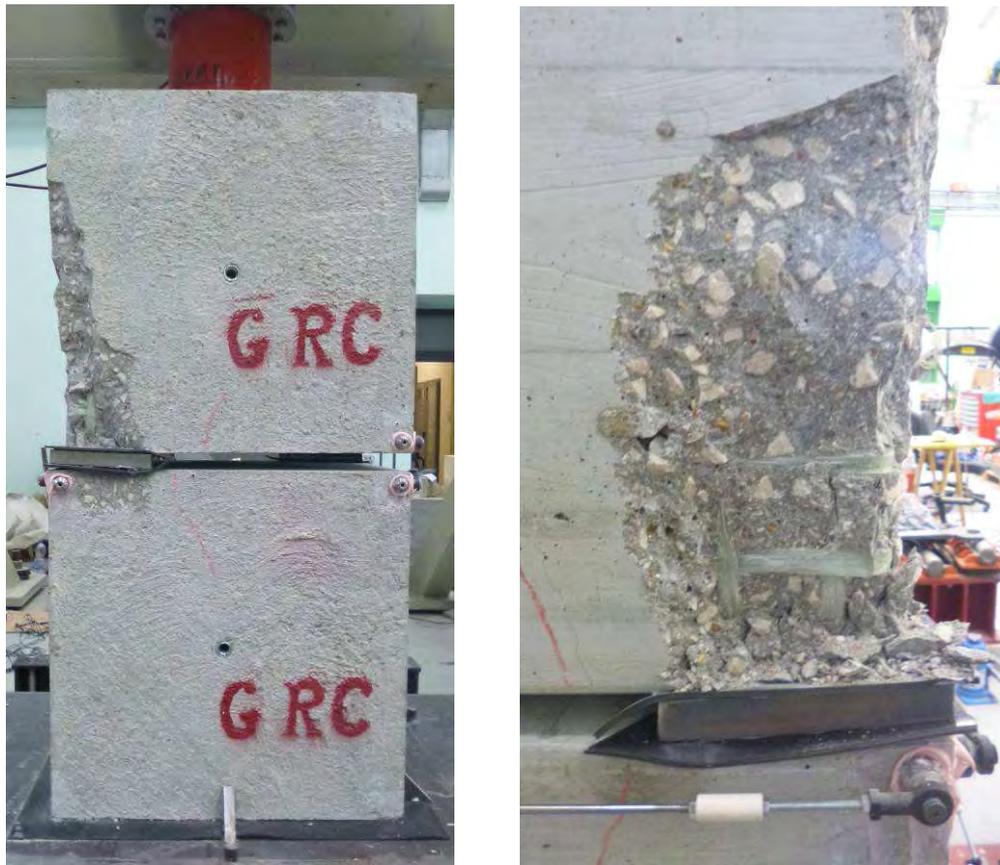
Figura 21. Prova 2 – GRC: Superficie di rottura – spigolo 1 – condizione ultima

La condizione ultima, è infine rappresentata in Figura 21.

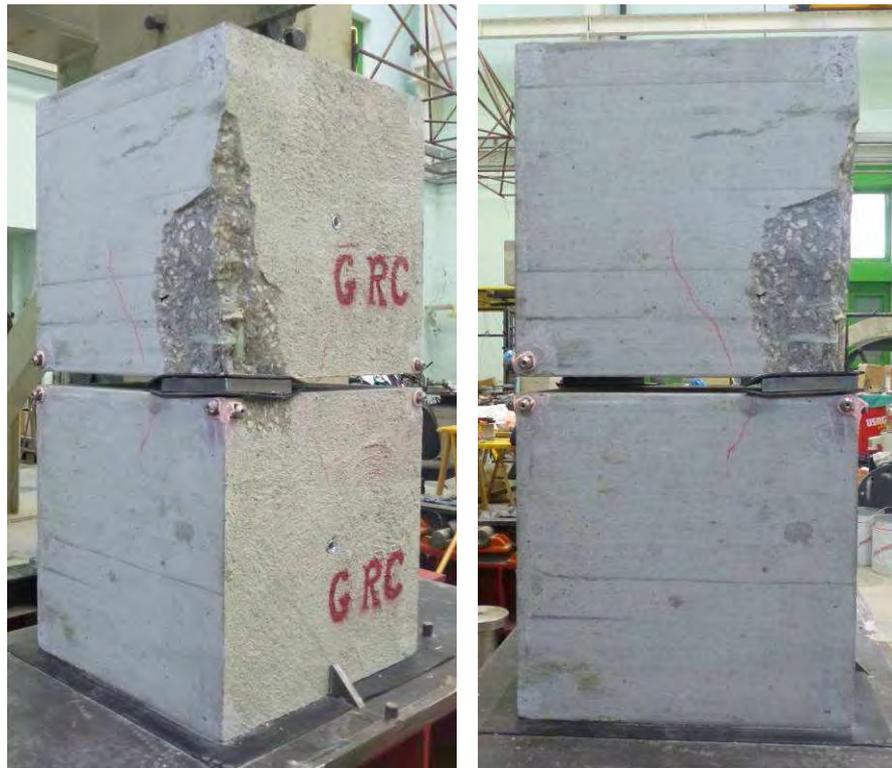
Figura 22. Prova 2 – GRC: Termine della prova: superficie di rottura spigolo 1 (Fig. 5)

Lo stato del campione al termine della prova, alla completa rimozione del carico, in corrispondenza dello spigolo 1 è illustrato in Figura 22, dove si può notare la dimensione di base del cono di rottura, di poco superiore alla piastra di contatto (Fig. 24). In Figura 23 è evidenziato lo stato del campione in corrispondenza dello spigolo 2. In questo caso le piccole fessure formatasi durante la prova appaiono praticamente richiuse alla rimozione del carico.

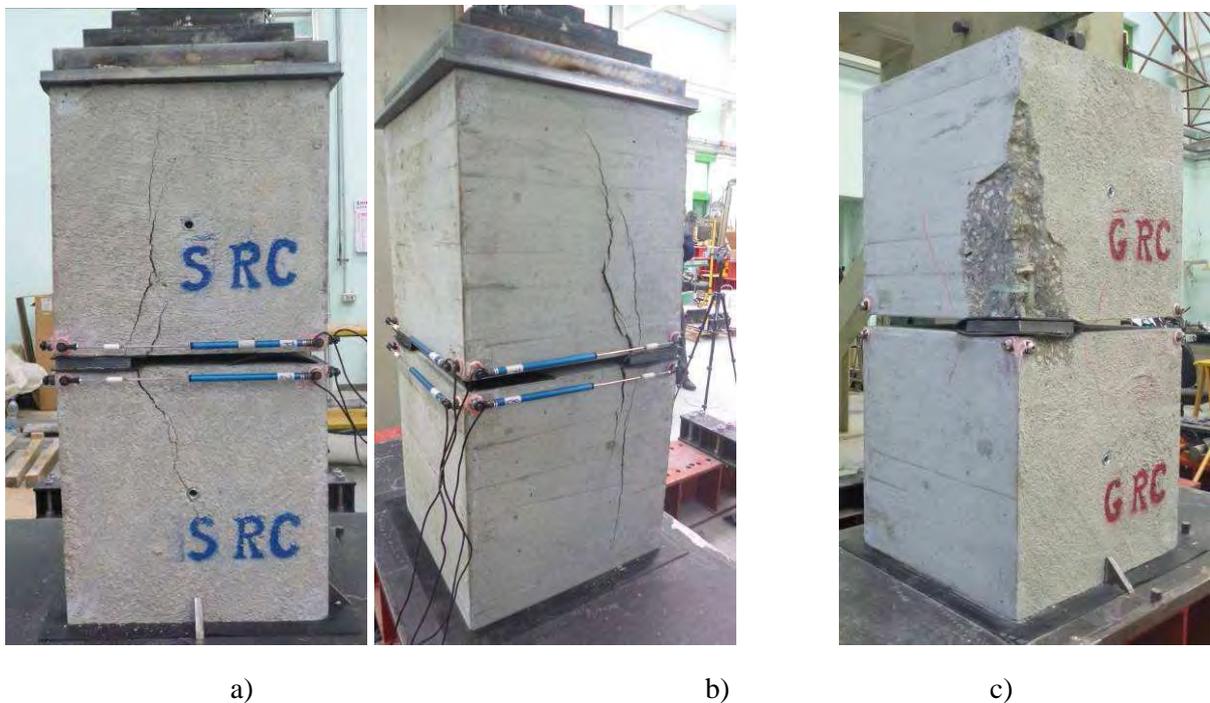
Figura 25. Confronto modalità di rottura; a) GRC, b), c) SRC

In Figura 25 sono, infine, poste a confronto le modalità di rottura degli spigoli nel caso di sola armatura tradizionale (SRC) e di armatura tradizionale con aggiunta di armatura di pelle in fibra di vetro (GRC). Appare evidente come nel secondo caso la superficie di rottura sia limitata al solo strato corticale esterno all'armatura di pelle in fibre di vetro.
